# HOFMÜHLESTEG IN SCHARNSTEIN

## SCHARNSTEIN HOFMÜHLSTEG

# AUSSCHNITTE AUS DER PRÄSENTATION VON HERRN BAMMER

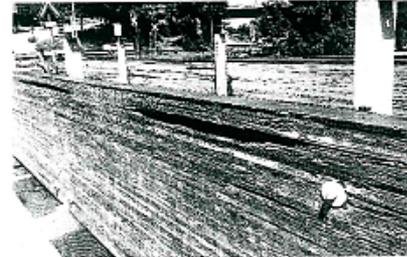
Genaue Aufnahmen u. Dokumentation der Schäden

Es wurden ca. 400 Risse in den BS-Trägern aufgenommen und saniert. Die Träger wurden mit Wasserhochdruck gereinigt.

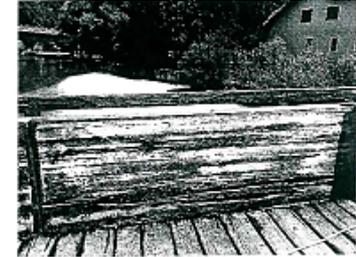
schwer beschädigte Träger neben den Gerberstoß an der wetterzugewandten Seite

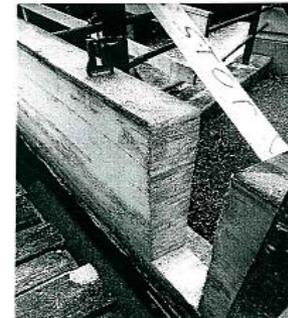
Probeschnitt am Auflager

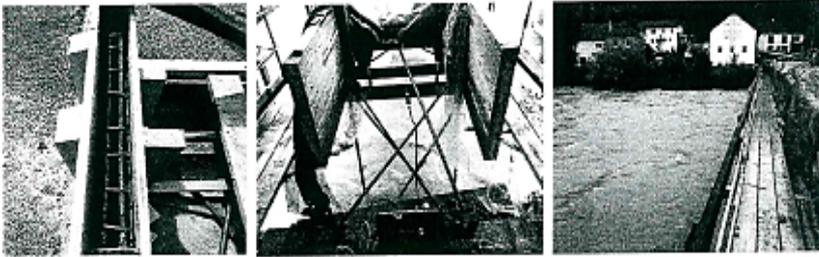
Fertige Schalung    Mächtiges Hochwasser während der Sanierung am 27.7.2017

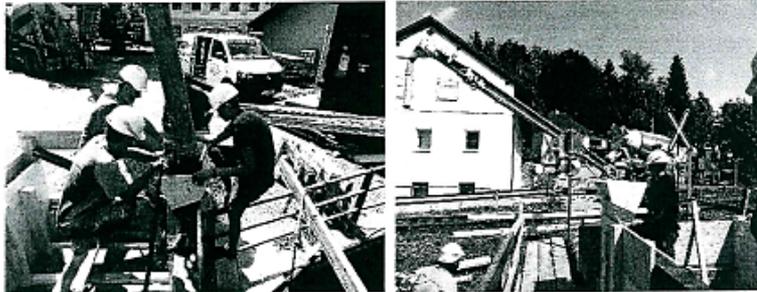
Die Betonage

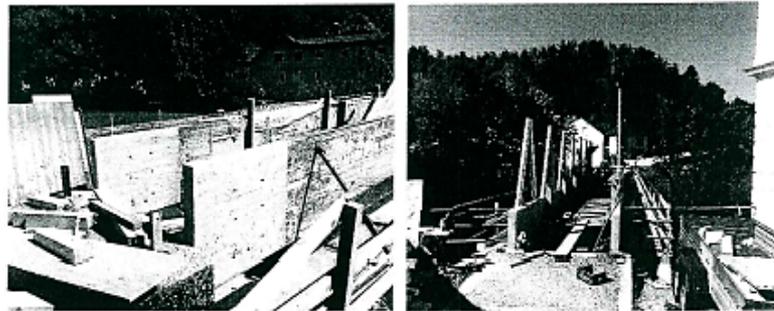
Betonprothesen an allen 4 Auflagern

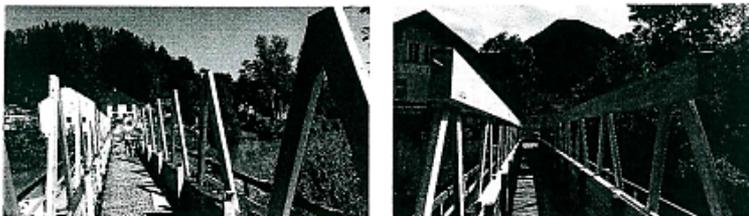
Umbau auf überdachtes räumliches Fachwerk

Montage der Fachwerkstäbe

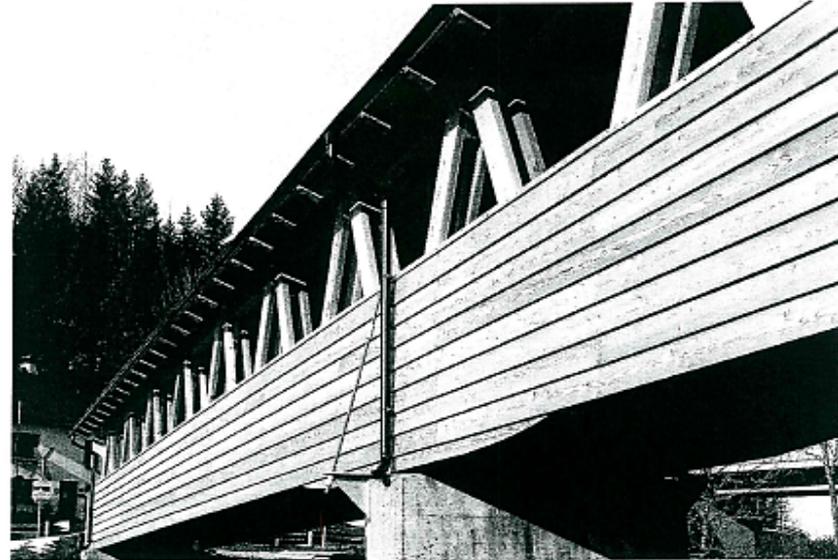
Die Fassadenverkleidung im Brüstungsbereich erfolgte mit Lärchenrollschalung.

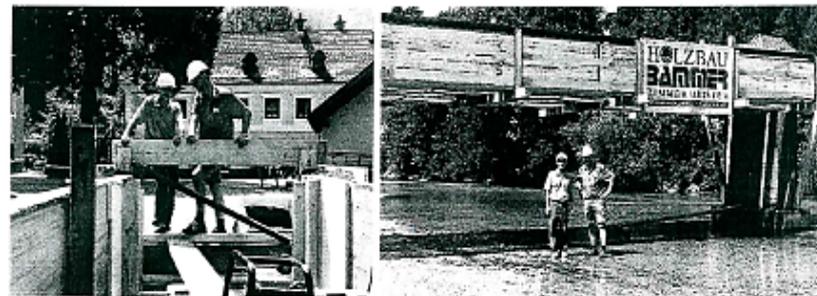
Zur zusätzlichen seitlichen Stabilisierung an den Mittelpfeilern, wurde der Steg mit Stahlkonsolen und Zugstäben Istor 25 mm abgespannt.
